# DOCIEPLENIE wypukłej krawędzi budynku

Obiekt:	BUDYNEK MIESZKALNY Ul. Zdob. Wału Pom. 5 ; 78-520 Złocieniec Działka nr 45/64 ; obręb 12 Złocieniec	Branża: Architektura
Treść rysunku:	SZCZEGÓŁ OCIEPLENIA WYPUKŁYCH KRAWĘDZI	Stadium: Projekt budowlany
Inwestor:	Spółdzielnia Mieszkaniowa "Postęp" 78-520 Złocieniec, ul.Obr.Westerplatte 3	Data: Marzec 2015 r.
Opracował:	Inż Marek Miętek A/PNB/8300/75/80	Skala: Rysunek poglądowy
		Rys: <b>K - 3</b>

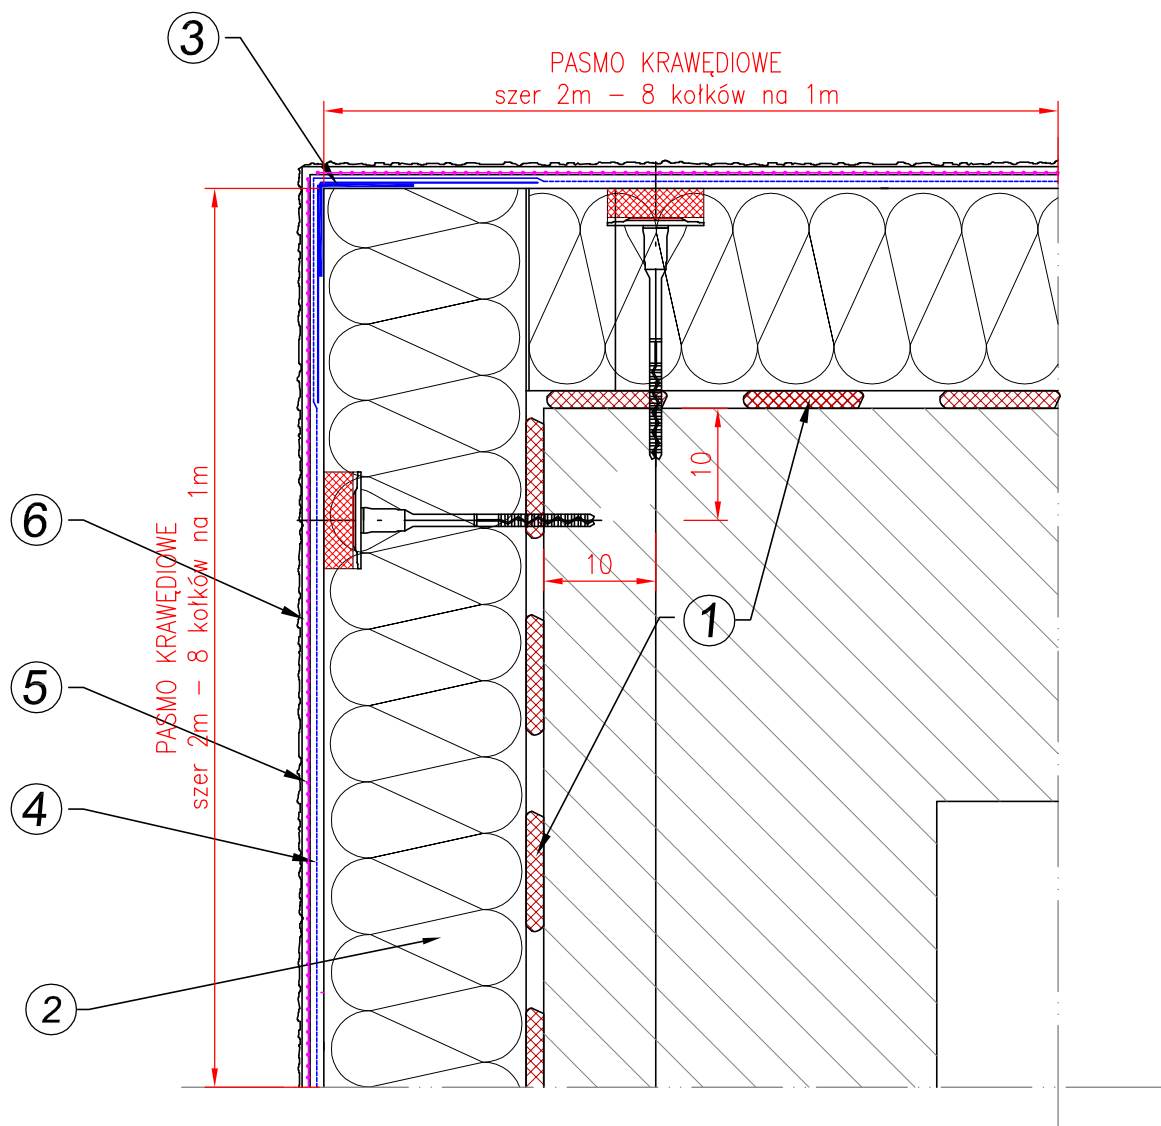
- ① Zaprawa klejąca
- ② Izolacja termiczna – styropian gr 18cm ( $\lambda$  0,04W/mK)
- ③ Narożnik aluminiowy z siatką zbrojącą
- ④ Zaprawa zbrojąca z siatką zbrojącą
- ⑤ Elewacyjny tynk
- ⑥ Farba wzmocniona z efektem samo oczyszczania
