# DODATKOWE WZMOCNIENIA warstwy zbrojonej w narożnikach otworów okiennych (drzwiowych)

Obiekt:	BUDYNEK MIESZKALNY Ul. Raclawicka 4; 78-520 Złocieniec Działka nr 45/43; obręb 12 Złocieniec	Branża:	Architektura
		Stadium:	Projekt budowlany
Treść rysunku:	SZCZEGÓŁ WZMOCNIENIA WARSTWY ZBROJĄCEJ OTWORÓW OKIENNYCH	Data:	Styczeń 2021 r.
Inwestor:	Spółdzielnia Mieszkaniowa "Postęp" 78-520 Złocieniec, ul.Obr. Westerplatte 3	Skala:	Rysunek poglądowy
Opracował:	Inż Marek Miętek	A/PNB/8300/75/80	Rys: K - 2

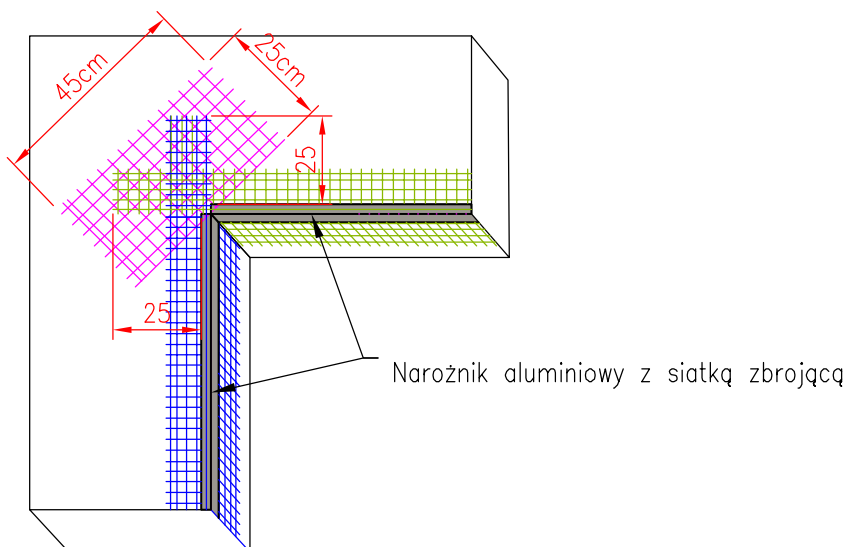
## SZCZEGÓŁ "A"

**Kształt jednorodnej wkładki styropianowej w narożnikach otworów**
