# DODATKOWE WZMOCNIENIA

## warstwy zbrojonej w narożnikach otworów okiennych (drzwiowych)

<b>Obiekt:</b>	BUDYNEK MIESZKALNY Ul. Lotników 1 ; 78-520 Złocieniec Działka nr 45/58 obręb 12 Złocieniec	<b>Branża:</b>	Architektura
		<b>Stadium:</b>	Projekt budowlany
<b>Treść rysunku:</b>	SZCZEGÓŁ WZMOCNIENIA WARSTWY ZBROJĄCEJ OTWORÓW OKIENNYCH	<b>Data:</b>	Maj 2022 r.
<b>Inwestor:</b>	Spółdzielnia Mieszkaniowa "Postęp" 78-520 Złocieniec, ul. Obr. Westerplatte 3	<b>Skala:</b>	Rysunek poglądowy
<b>Opracował:</b>	Inż Marek Miętek A/PNB/8300/75/80	<b>Rys:</b>	K - 2

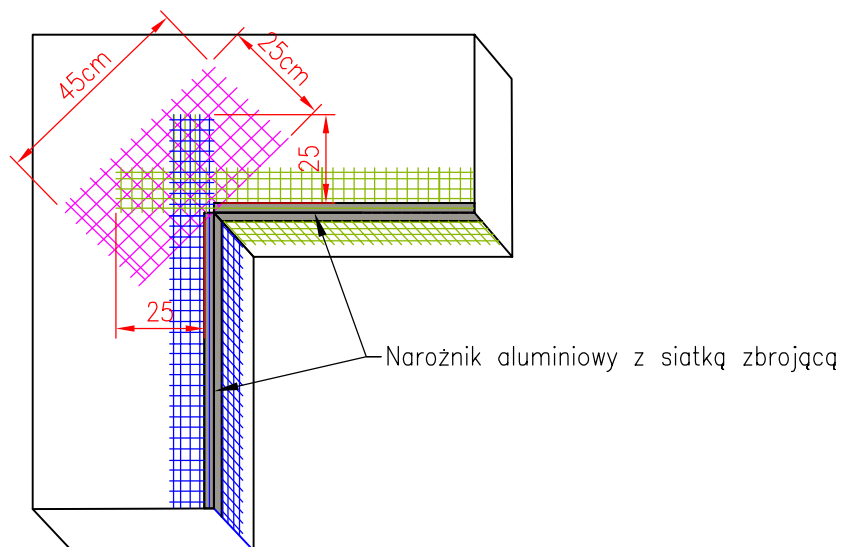
**SZCZEGÓŁ "A"**  
Kształt jednorodnej wkładki styropianowej w narożnikach otworów
