# DODATKOWE WZMOCNIENIA

## warstwy zbrojonej w narożnikach otworów okiennych (drzwiowych)

<b>Obiekt:</b>	BUDYNEK MIESZKALNY Ul. Raclawicka 1 ; 78-520 Złocieniec Działka nr 45/60 obręb 12 Złocieniec	<b>Branża:</b>	Architektura
		<b>Stadium:</b>	Projekt budowlany
<b>Treść rysunku:</b>	SZCZEGÓŁ WZMOCNIENIA WARSTWY ZBROJĄCEJ OTWORÓW OKIENNYCH	<b>Data:</b>	Maj 2022 r.
<b>Inwestor:</b>	Spółdzielnia Mieszaniowa "Postęp" 78-520 Złocieniec, ul. Obr. Westerplatte	<b>Skala:</b>	Rysunek poglądowy
<b>Opracował:</b>	Inż Marek Miętek	A/PNB/8300/75/80	<b>Rys:</b> K - 2

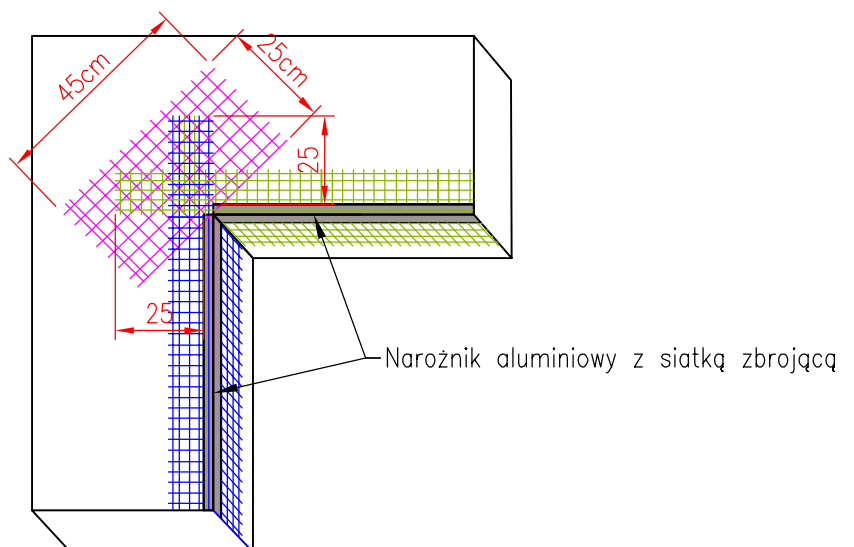
**SZCZEGÓŁ "A"**  
Kształt jednorodnej wkładki styropianowej w narożnikach otworów
